# 路材協会報

## 路面標示材協会

## 土木、建設市場の変化に思うこと

路面標示の技術、あるいは品質のレベルアップを行うには、我々材料メーカーにおける材料品質の改良と併せて、施工者側の技術向上も、日を追って充実していかなければなりません。その双方の技術レベルが、うまくかみ合せて始めて、優れた標示線に仕上がることが出来るものと考えます。材料メーカー側としても、日常製造される製品の品質管理はもとより、より使いやすく、より高品質な製品へと常日ごろから検討をすすめています。施工される側においても、作業員全員が使う材料の特性を充分把握して頂き、それを基として施工時にどう対処すべきかを知って頂かねばなりません。素材は、標示材に限らず使い次第で、良くなり悪くなります。まして標示材は幾多の原料配合物であるため、その変化量は予想以上に大きく、且つ品質が変わったかどうかは目で見て敏感に感じにくいところに難しさがあり、後になって欠陥が出てきやすいのです。従って、それを未然に防ぐには、施工技術のレベルアップが大きな要素となると考えます。

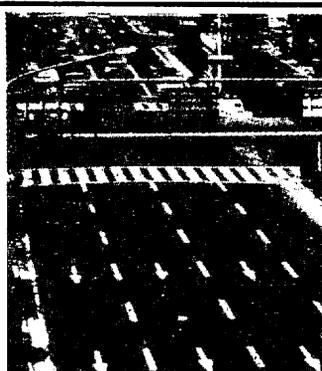
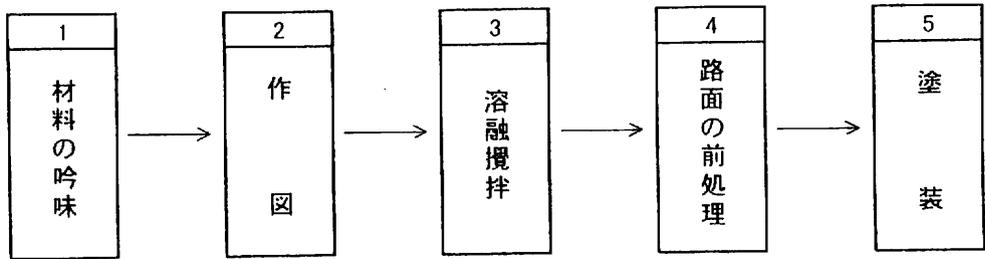
図-1 施工上の主要素

施工を始めて、完了するまでの流れの中には、主要素は5つあります。それを施工段階での図形化をすると、図-1の如くになり、それぞれが、正規の路面標示を異常なく完了する為の必要条件として、認識する必要があります。

以下、その各要素について詳細を説明します。

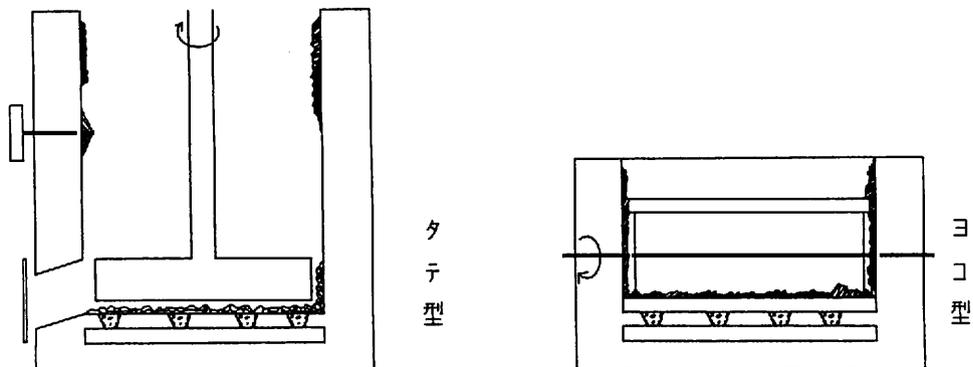
図-2 ニーダーの焦げ付き易い箇所

溶解作業に当って、まず材料を溶かすニーダーが汚れていないかを確認します。ニーダーの側壁や底に焦げ付いた固形物は当然除去すべきで、常時、定期的な清掃が必要です。また色替え時にも徹底して清掃しなければなりません。

清掃を怠ると益々付着材料が熱によって炭化し、攪拌するにつれて壁から剥がれ、材料中に混じり込んで色を悪くしてしまいます。ニーダーから取り出す時に金網上に、板状の固形物が溜まるようでは汚れは相当に進んでいるので早急に対処しなければなりません。

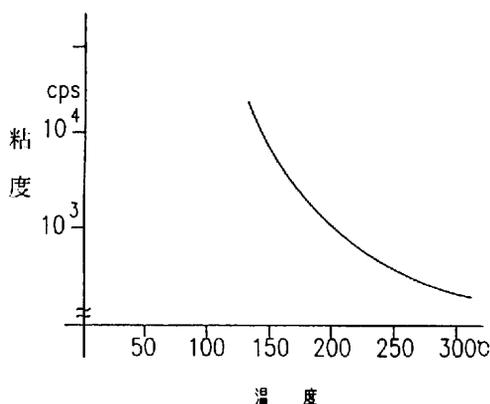
図-3 温度と粘度の関係曲線

施工に適した粘度は、標示の種類、施工機種、路面状態等によって異なりますが、凡その勘に頼って使っているのが実情であります。材料温度は200℃位で充分施工出来る様に設計されていますが、長時間の熱、又は高温にさらされた材料は、前述した有機物の劣化によって増粘作用をおこし、200℃よりも更に高い温度にしないと施工出来なくなることもあります。（図-3、図-4 参考）

従って、粘度は施工作业上適正であるべきですが、温度管理をきちんとしていれば、適正粘度を十分保つことができます。ニーダーの横腹に設置している温度計は、希に故障する事もありますので、正確で手軽なデジタル温度計も必要となります。

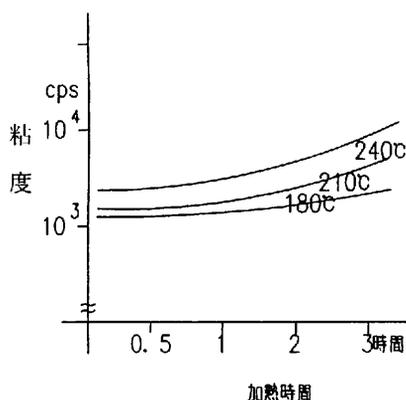
図-4 熱履歴による粘度変化

標示材料の加熱溶解作業における材料劣化は、加熱の温度と時間の相乗に影響されます。

つまり  $\boxed{\text{材料劣化} = \text{加熱温度} \times \text{時間} (= \text{熱履歴})}$

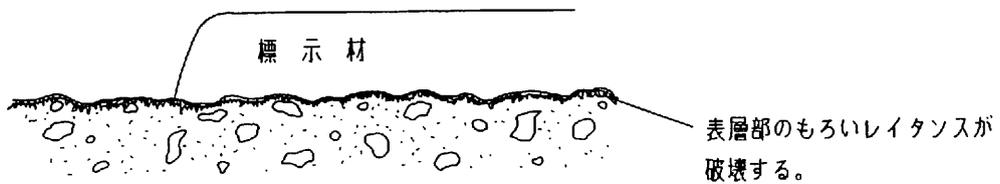
図-10 新設コンクリート路面上の標示材接着断面

- e) 要は、より強固に接着させようとする努力と、施工後、絶対剥離が出ないという自信を持つことです。標示材料そのものは、ホットメルト系の接着材で、アスファルト舗装上では表面が汚れていない限り、充分接着できる能力を持っています。それでなお且つ剥がれて、剥離面にも何も付着していない場合は、朝夕、路面に結露しやすい時間帯に施工したか、凍結防止剤として撒いた塩化カルシウムの影響が考えられ、冷たい路面に比較的低い材料温度で施工した時も起こり得ます。コンクリート路面に対しては、アスファルトと異なり、熱や化学的作用によって接着しないので、専用プライマーの使用やプライマーの2度塗りを勧めます。なお、新設コンクリートの表層には、もろいレイトランスが形成されているのでその崩壊による剥離はさけ難く、逆に、使い古したコンクリート舗装面は、その部分が摩耗しているため、それによる被害は少なくなります。

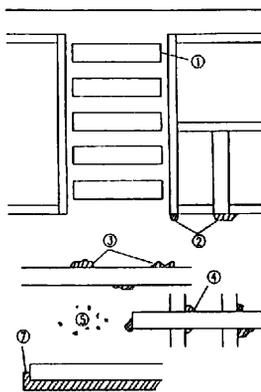
(図-12)

そのハツリ作業のポイントについて図示しますと

- ① 隙を一定にそろえる。
- ② 塗装の始めと終わりのはみ出し部分は、直角にする。
- ③ 路面が悪くて横に流れ出た部分の修正
- ④ 文字等重なるのエッジ
- ⑤ 滴
- ⑥ 角を立てるべきところは鋭角に
- ⑦ 旧ライン上に施工したときのはみ出し部分

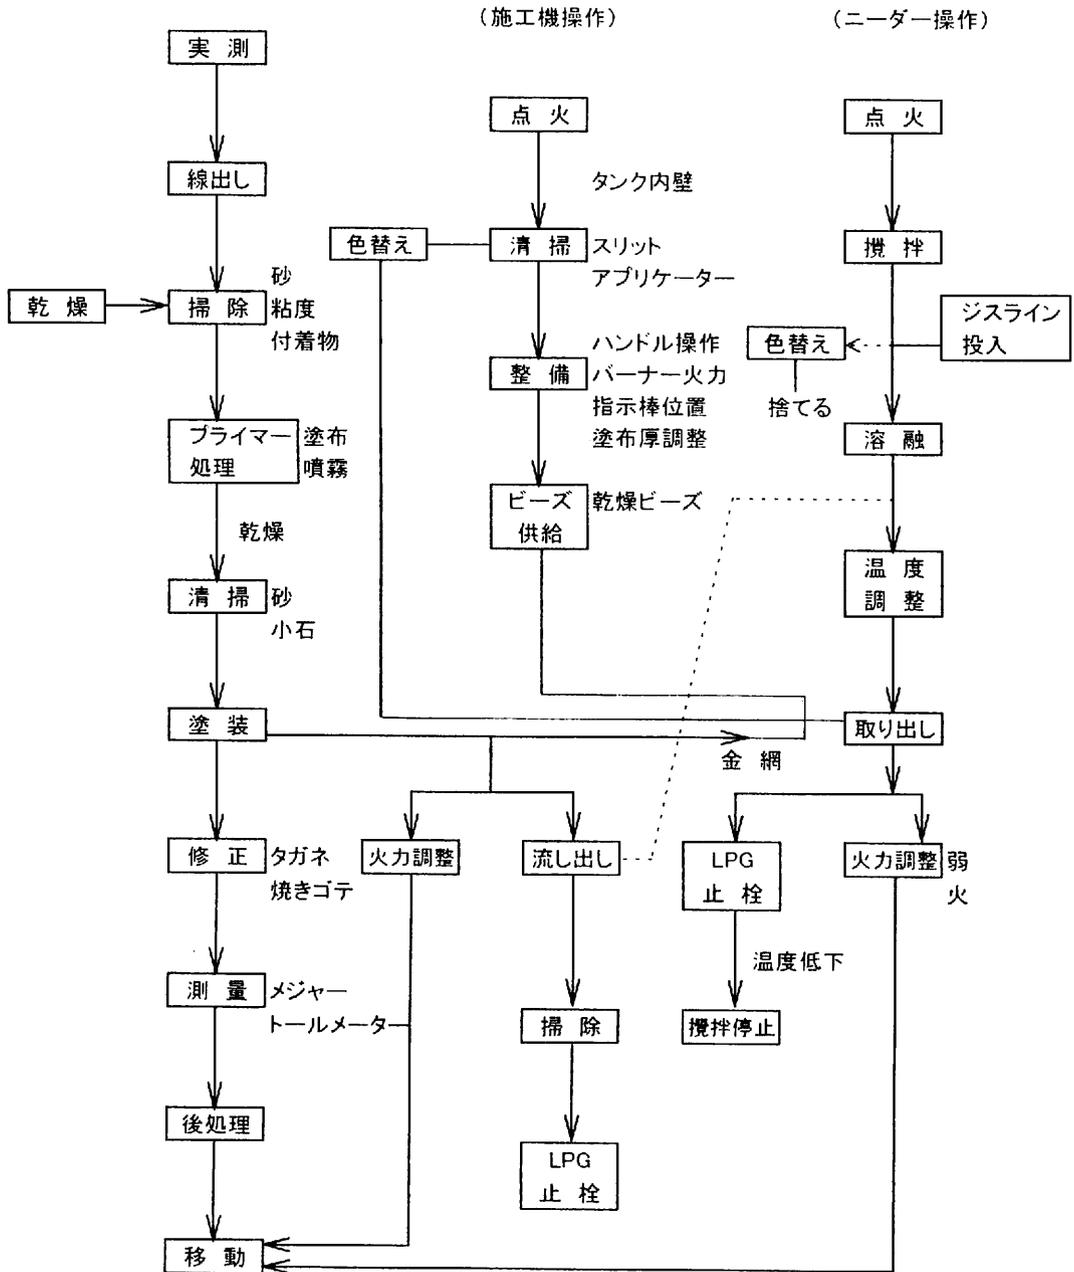
図-13

施工全般をモデル化すると下の図-13になります。(施工の内容によって少々異なります)
